建設工事等におけるガスパイプ損傷事故の防止について（依頼）

建設工事等におけるガス管損傷事故の防止について（事務連絡）

### 建設工事等におけるガス管損傷事故の防止について（協力依頼）

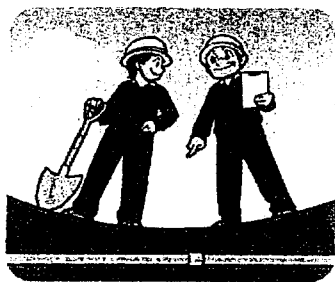
### 工事前に必ず確認!

- ☑ 図面などで工事前にガス管の位置を確認。
- ☑ ガス管のガスが、どこまで通じているか確認。
- ☑ ガス管付近では手掘り作業をするなど、作業のポイントを確認。

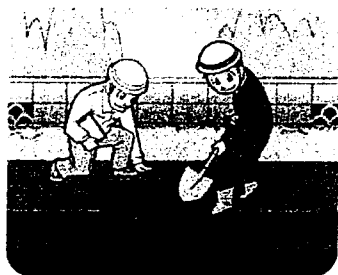
### 工事はあくまでも慎重に!

- ☑ 工事は、ガス管の位置や深さを再度確認してから。
- ☑ ガス管の近くでは、重機を使用せず、手掘りにて慎重に作業を。
